Jó gyakorlatok a kerékpáros biztonság területén – tájékoztató broszúra

# Közúti jelzésekkel kapcsolatos problémák

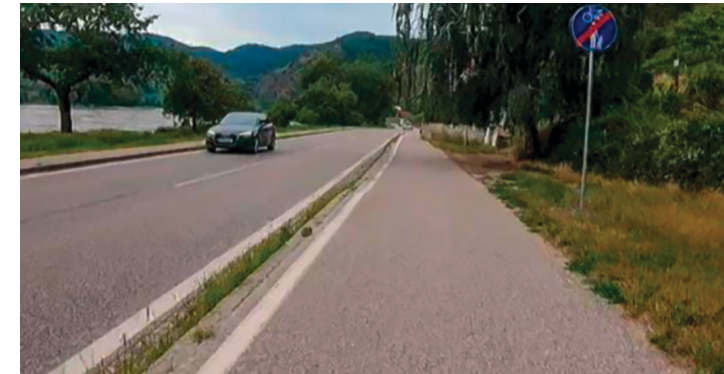
Értelmezhetetlen közúti jelzés az EuroVelo 6 kerékpárútvonal ausztriai szakaszán [9]
