Jó gyakorlatok a kerékpáros biztonság területén – tájékoztató brosúra

# Útviszonyok

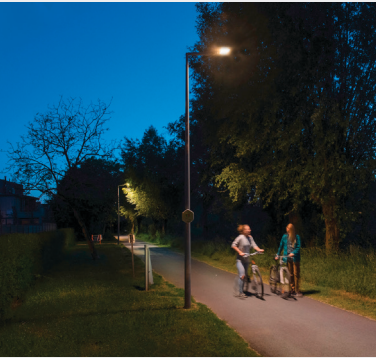
Napenergiával üzemeltetett energiahatékony LED világítási rendszerek Belgiumban

A világítótestek fényereje napkeltétől napnyugtáig 20%-os hatásfokon üzemelnek. Ha a rendszer egy arra elhaladó gyalogost vagy biciklist észlel, a világítás 100 méteres szakaszon ismét 100%-os üzemmódba kapcsol, és a beépített érzékelőknek köszönhetően folyamatosan bevilágítja a arra haladók előtt az utat. Este 11 óra után csak az útszakasz elején található lámpákat üzemelteti a rendszer, 20%-os kapacitáson, így segítve az arra haladók biztonságos közlekedését. A többi lámpa ilyenkor kikapcsol, és csak akkor gyulladnak újra fel, ha a rendszer gyalogost vagy kerékpárost érzékel. Ez a világítási rendszer nem csupán az útszakaszt használók biztonságát garantálja, hanem a környező állat- és növényvilág védelmét is szolgálja [6].
