Jó gyakorlatok a kerékpáros biztonság területén – tájékoztató brosúra

# Hálózattal kapcsolatos problémák

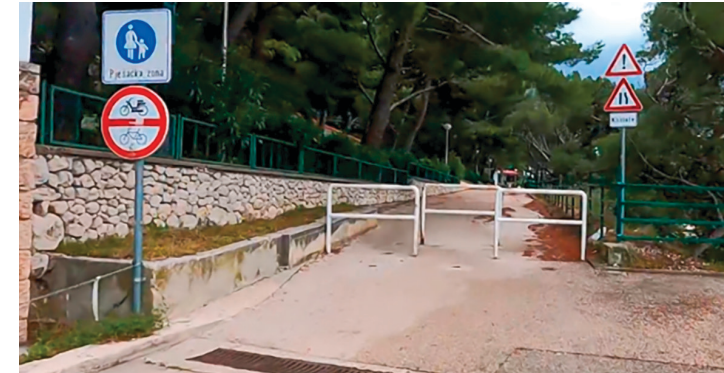
*Hirtelen véget érő kerékpárút az EuroVelo 8 horvátországi szakaszán [12]*

A biciklisek általában **nem szeretik**, ha egy kerékpáros létesítmény hirtelen megszakad, mivel ez akár **vesélyeket is hordozhat magában**; különösképp, amikor egy, **az úttesten kijelölt kerékpársáv ér véget, ezáltal a gépjárműforgalomba kényszerítve a bicikliseket**. Az is veszélyes lehet továbbá, amikor **egy forgalmas útbal oldalán húzódó kerékpárút jóval a kereszteződés vagy átkelőhely előtt ér véget**, és a bicikliseknek emiatt azon a ponton kell átkelnie az úton [2, 3, 11].

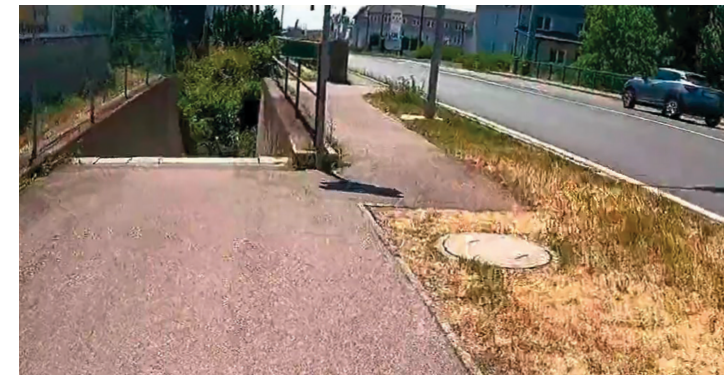
*A lépcsők miatt nehezen hozzáférhető aluljáró az EuroVelo 9 ausztriai szakaszán [13]*

Mivel a biciklisek az összefüggő kerékpáros létesítményeket részesítik előnyben, a **különböző megszakítások**, például a **kerékpáros létesítmények típusának váltakozása, valamint a választott útvonalon található létesítmények folytonosságának hiánya** – például, amikor egy különálló biciklis létesítmény egy közútra fut rá – megnövekedett mentális nyomást, valamint a kerékpárosok által érzékelt stressz és biztonsági szint megváltozását okozzák [4]. Ezen felül **a nem közvetlen és a hiányos összeköttetésű** biciklis hálózatok – például a befejezetlen úthálózatok – könnyedén eltántoríthatják a bicikliseket, ugyanis a közvetlen összeköttetés nélküli, vagy nehezen hozzáférhető – **például lépcsőkkel vagy gyalogoszónákkal tűzdelt** – útvonalak miatt a kerékpárosok gyakran **kerülőkkel vagy megnövekedett utazási idővel kell, hogy számoljanak** [1, 9]. Az ilyen útvonalak miatt a biciklisek gyakran **kényelmetlen és veszélyes körülmények** között kell, hogy közlekedjenek. Ide sorolható például, amikor kerékpáros infrastruktúra nélküli kerülő útvonalakat kell használniuk, hogy elkerüljék a gyalogos útvonalak miatti leszállást, vagy amikor **kockázatos manőverekre kényszerülnek a forgalmas utakon való átkelésnél**, hogy ne kelljen a lépcsők miatt nehezen hozzáférhető aluljárókat használniuk [9].
