Jó gyakorlatok a kerékpáros biztonság területén – tájékoztató broszúra

# Közlekedési csomópontok és átkelőhelyek: körforgalmakban fellépő problémák

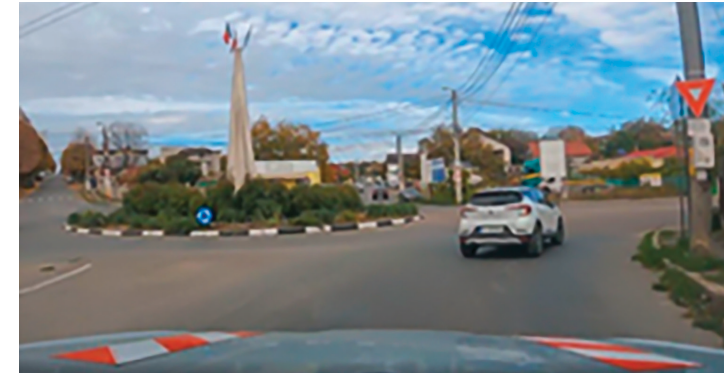
*Ebben a romániai Tulcsán található körforgalomban semmilyen felfestés nincs (központi, kerékpársáv, felezővonal), így mind akerékpárosok, mind pedig az autósok számára megnehezíti az áthaladást. [16]*

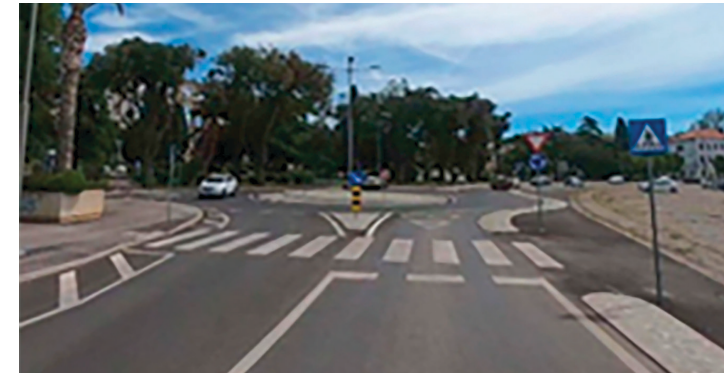
*Ezen a képen egy nemrég épült körforgalom látható a horvátországi Pulában. Annak ellenére, hogy biciklisek is gyakran használják ezt az útszakaszt, semmilyen kerékpáros infrastruktúrát nem építettek ki számukra (EuroVelo 8). [17]*
